# EL INCENDIO DEL INCINERADOR DE DORAL

**Una documentación de los riesgos para la salud y peligros ambientales,  
durante las tres semanas del incendio en el incinerador de desechos del  
Condado de Miami-Dade, entre febrero y marzo de 2023**

**ESTE INFORME FUE PREPARADO POR EARTHJUSTICE, EN ASOCIACIÓN CON FLORIDA RISING, COMO PARTE DE SU CAMPAÑA JUSTICIA EN CADA MANZANA (JUSTICE ON EVERY BLOCK), PARA PROTEGER A LAS COMUNIDADES DE LOS INCINERADORES DE DESECHOS; ALCANZAR UN FUTURO DE RESIDUOS CERO LIMPIO, JUSTO Y SOSTENIBLE; Y GARANTIZAR AIRE LIMPIO PARA TODOS LOS RESIDENTES DEL CONDADO DE MIAMI-DADE Y OTRAS LOCALIDADES.**

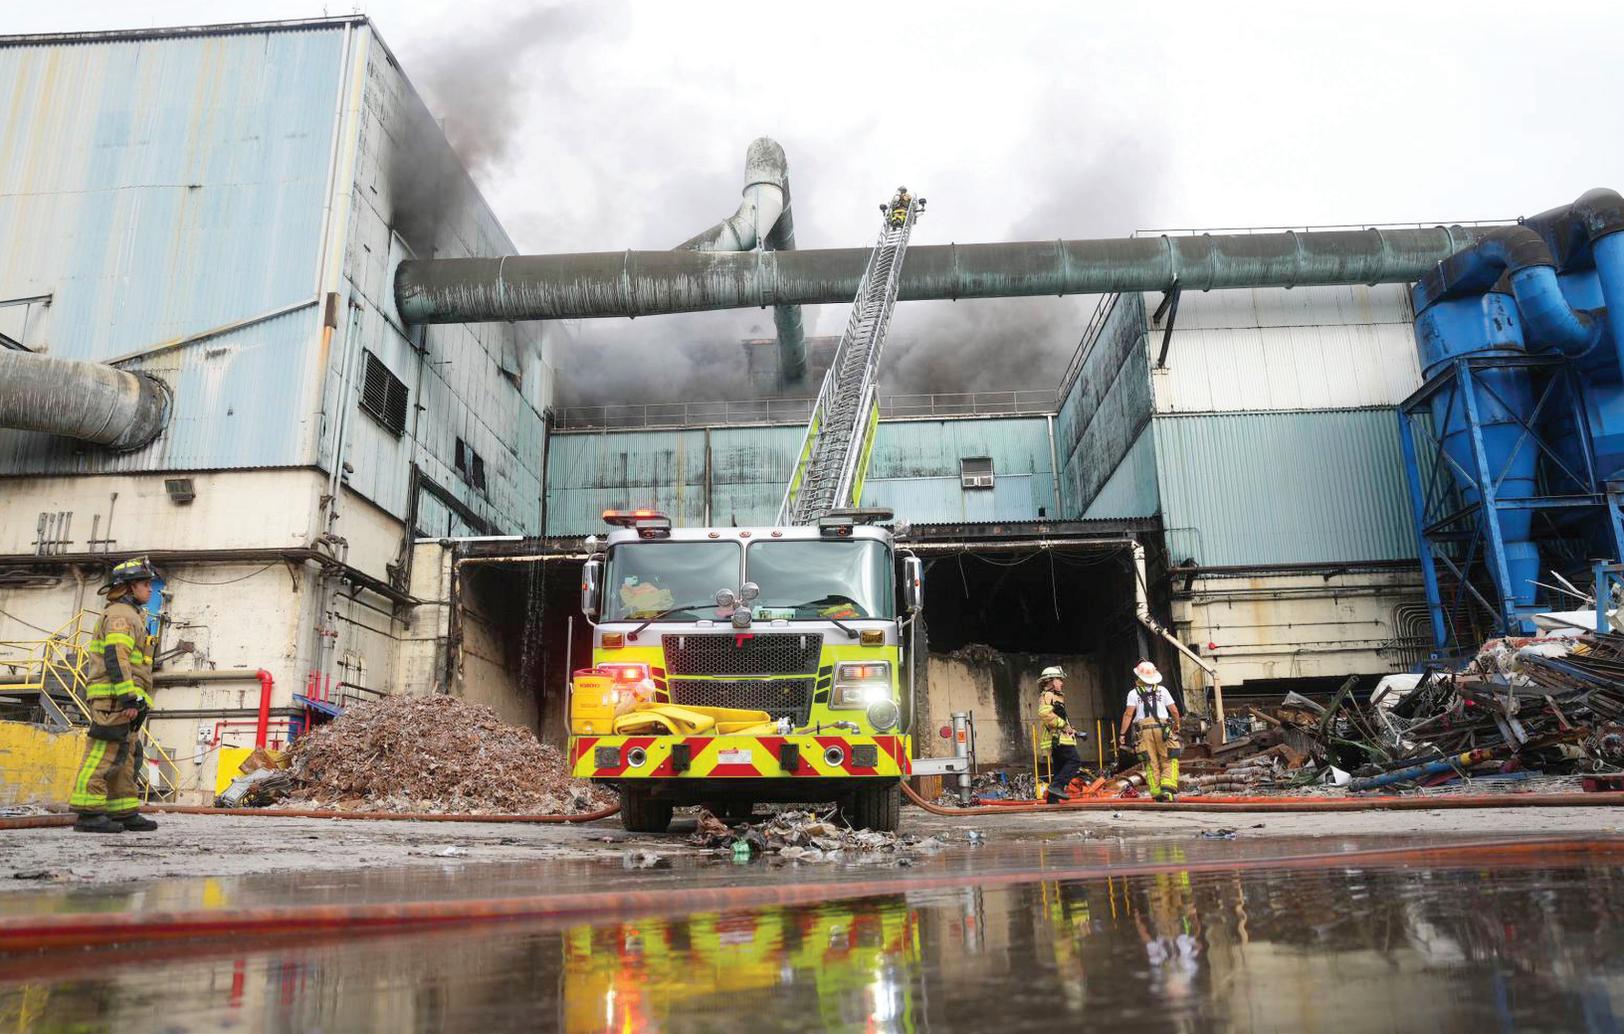
Foto de portada: **Los bomberos trabajan para apagar un incendio en la planta incineradora de Covanta en Doral, Florida. El fuego comenzó el 12 de febrero de 2023 y quemó durante más de una semana. Cuerpo de Bomberos de Miami-Dade**

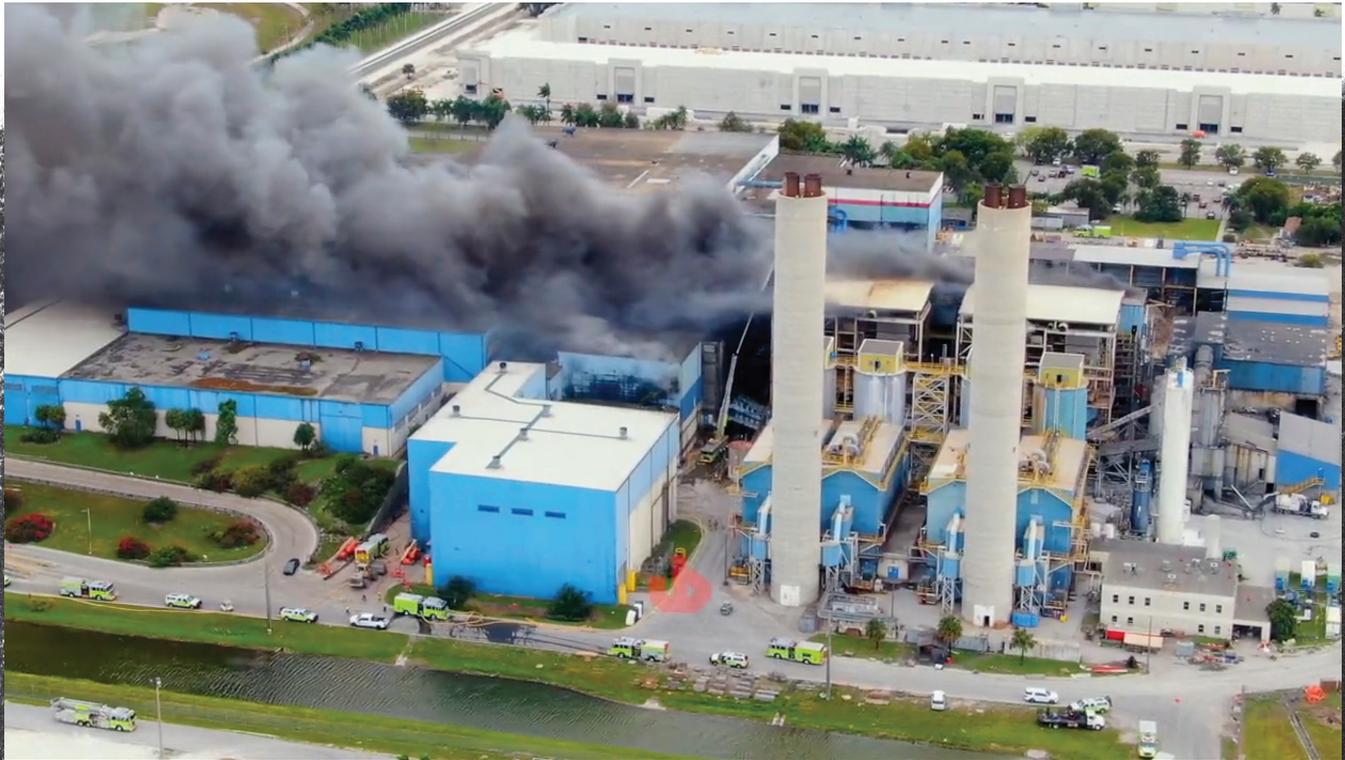
La Instalación de Recuperación de Recursos del Condado de Miami-Dade durante un incendio en febrero de 2023. Juan Carlos Esquivel

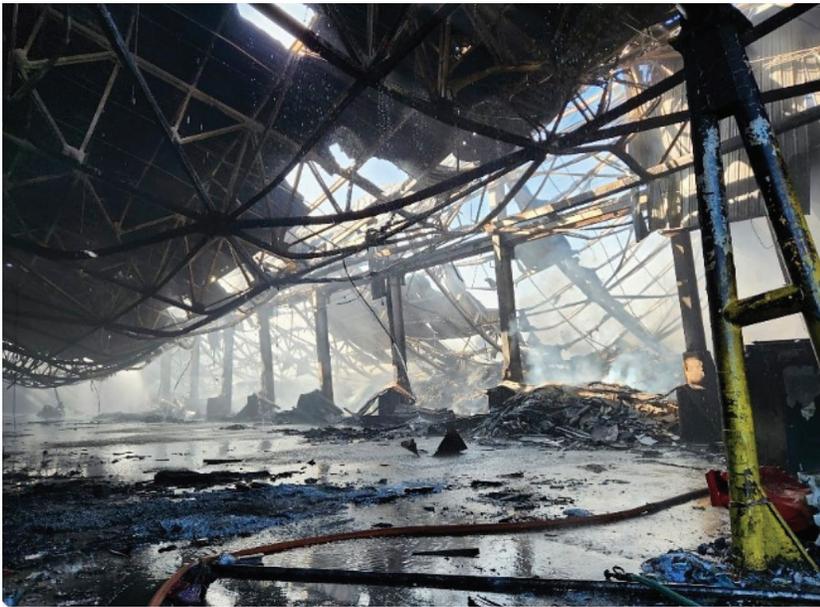
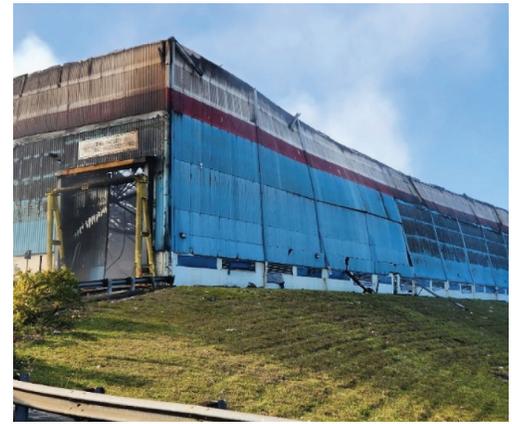
Desde la izquierda: **Interior de la Instalación de Recuperación de Recursos de Miami-Dade tras un incendio en febrero de 2023; Exterior de la Instalación de Recuperación de Recursos de Miami-Dade tras un incendio en febrero de 2023.** Departamento de Gestión de Recursos Ambientales del Condado de Miami-Dade

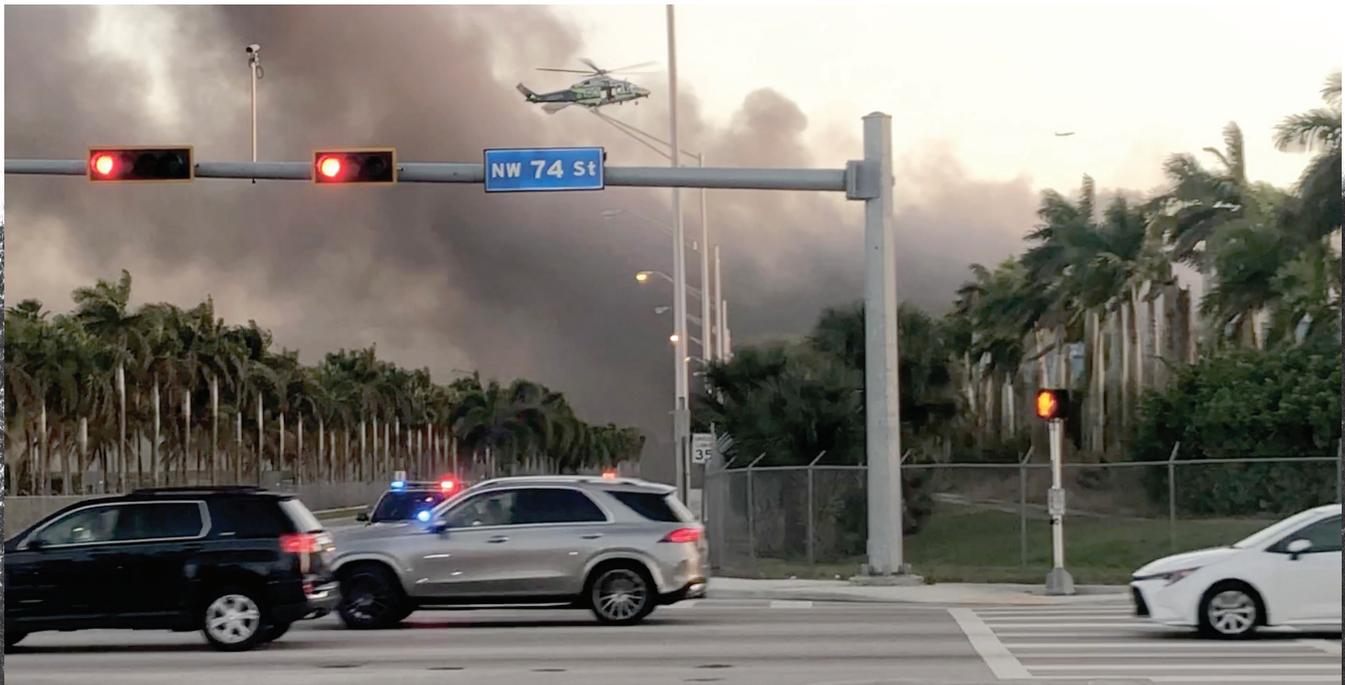
Los socorristas responden a un incendio en la Instalación de Recuperación de Recursos del Condado de Miami-Dade en febrero de 2023.

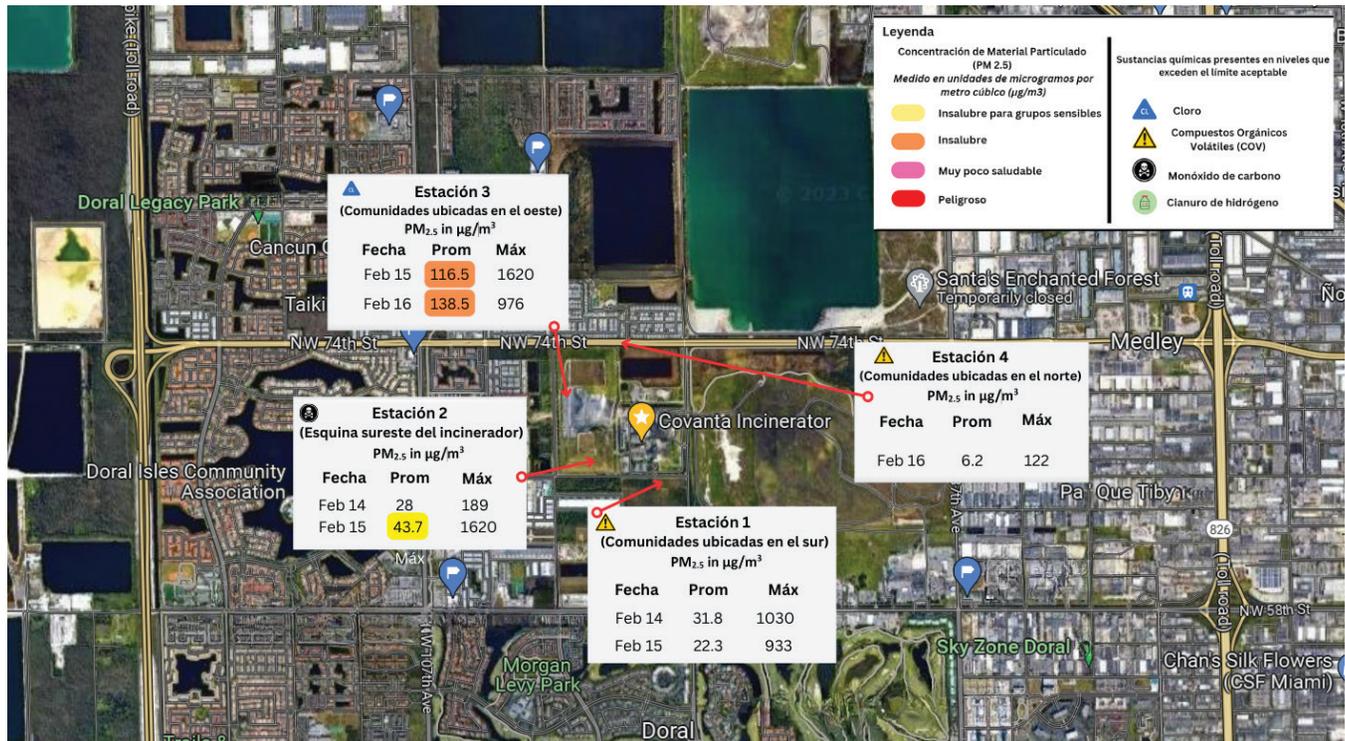
**Figura 2. Mapa de las lecturas del monitor de aire de la EPA que excedieron los límites "moderados" para PM<sub>2.5</sub> o los niveles de acción para otros contaminantes analizados**

15 de febrero de 2023 a 16 de febrero de 2023 (16 de febrero)

Por último, como se muestra en los Figura 2 (Mapa 1) y Figura 3 (Mapa 2) y los gráficos debajo de éstos, **el cloro, los COV, el monóxido de carbono y el cianuro de hidrógeno también estuvieron presentes en el aire** en ciertas fechas, a niveles que excedieron los niveles de acción, o el umbral en o por encima del cual un contaminante ya no puede considerarse seguro para la exposición humana. Esta sección también documenta instancias en las que hubo deficiencia de oxígeno.

Los datos de otros contaminantes que se muestran en la Figura 2 (Mapa 1) y la Figura 3 (Mapa 2), arriba, que excedieron los niveles de acción son los siguientes:

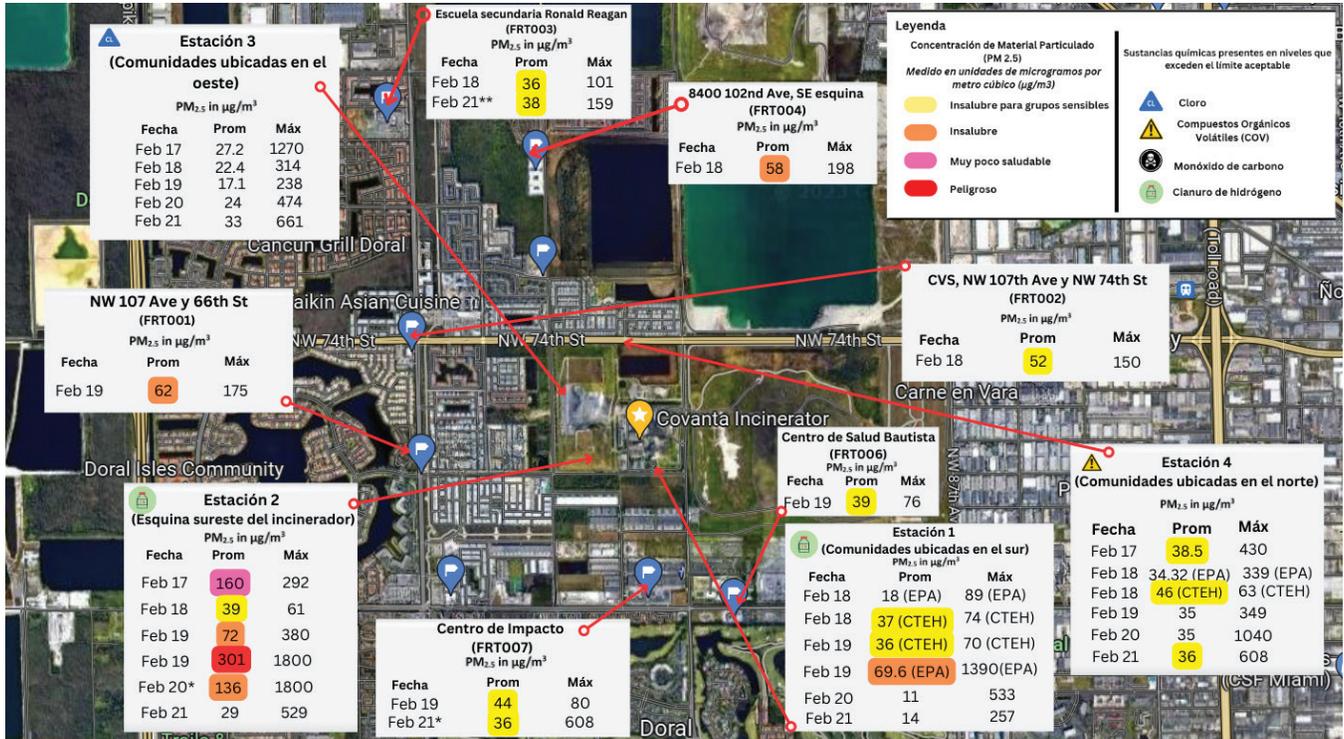
Figura 3. Mapa de lecturas del monitor de aire de la EPA y el CTEH que excedieron los límites "moderados" para PM<sub>2.5</sub> o los niveles de acción para otros contaminantes analizados.

- 16 de febrero de 2023 a 17 de febrero de 2023 (17 de febrero)
- 17 de febrero de 2023 a 18 de febrero de 2023 (18 de febrero)
- 18 de febrero de 2023 a 19 de febrero de 2023 (19 de febrero)
- 19 de febrero de 2023 a 20 de febrero de 2023 (20 de febrero)
- 20 de febrero de 2023 a 21 de febrero de 2023 (21 de febrero)

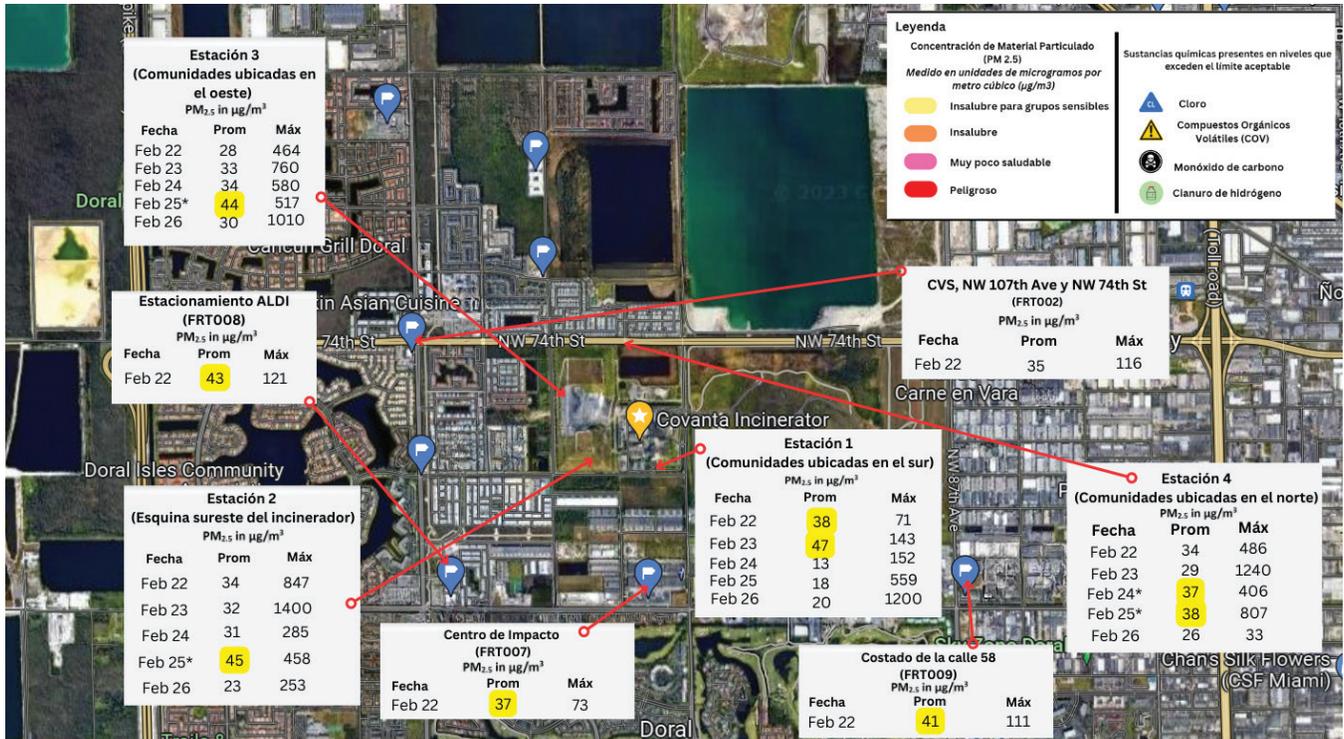
Figura 4. Mapa de lecturas del monitor de aire del CTEH que excedieron los límites "moderados" para  $PM_{2.5}$  o los niveles de acción para otros contaminantes analizados.

- 21 de febrero de 2023 a 22 de febrero de 2023 (22 de febrero)
- 22 de febrero de 2023 a 23 de febrero de 2023 (23 de febrero)
- 23 de febrero de 2023 a 24 de febrero de 2023 (24 de febrero)
- 24 de febrero de 2023 a 25 de febrero de 2023 (25 de febrero)
- 25 de febrero de 2023 a 26 de febrero de 2023 (26 de febrero)

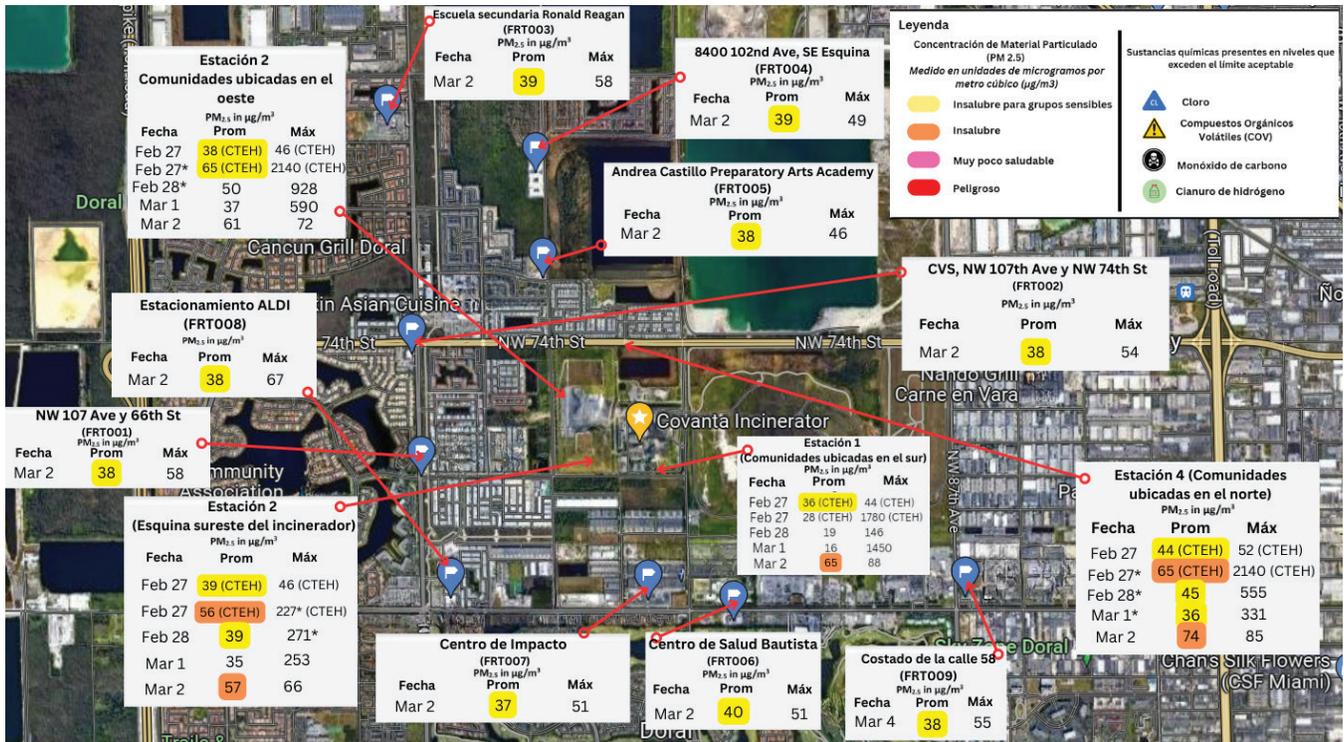
Figura 5. Mapa de lecturas del monitor de aire del CTEH que excedieron los límites "moderados" para PM<sub>2.5</sub> o los niveles de acción para otros contaminantes analizados.

1 de marzo de 2023 al 2 de marzo de 2023 (2 de marzo)

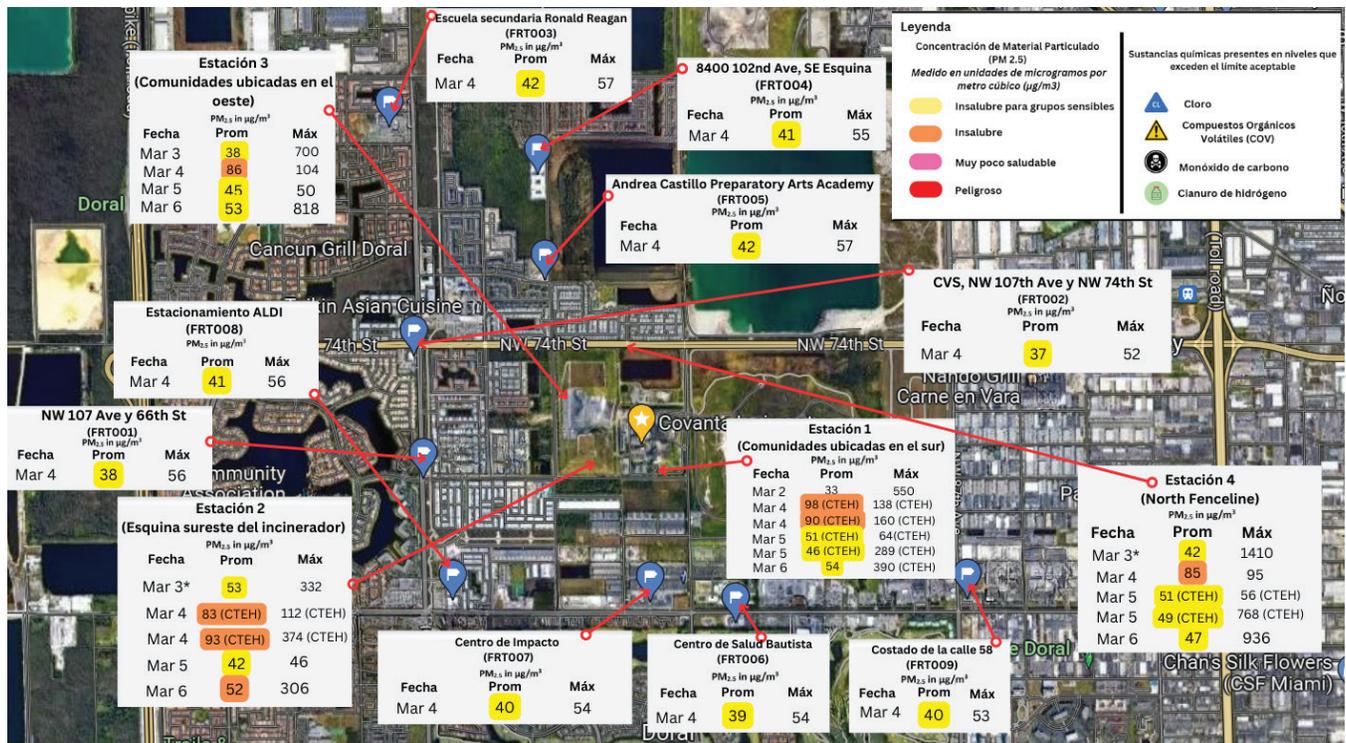
Figura 6. Mapa de lecturas del monitor de aire del CTEH que excedieron los límites "moderados" para PM<sub>2.5</sub> o los niveles de acción para otros contaminantes analizados.

5 de marzo de 2023 a 6 de marzo de 2023 (6 de marzo)

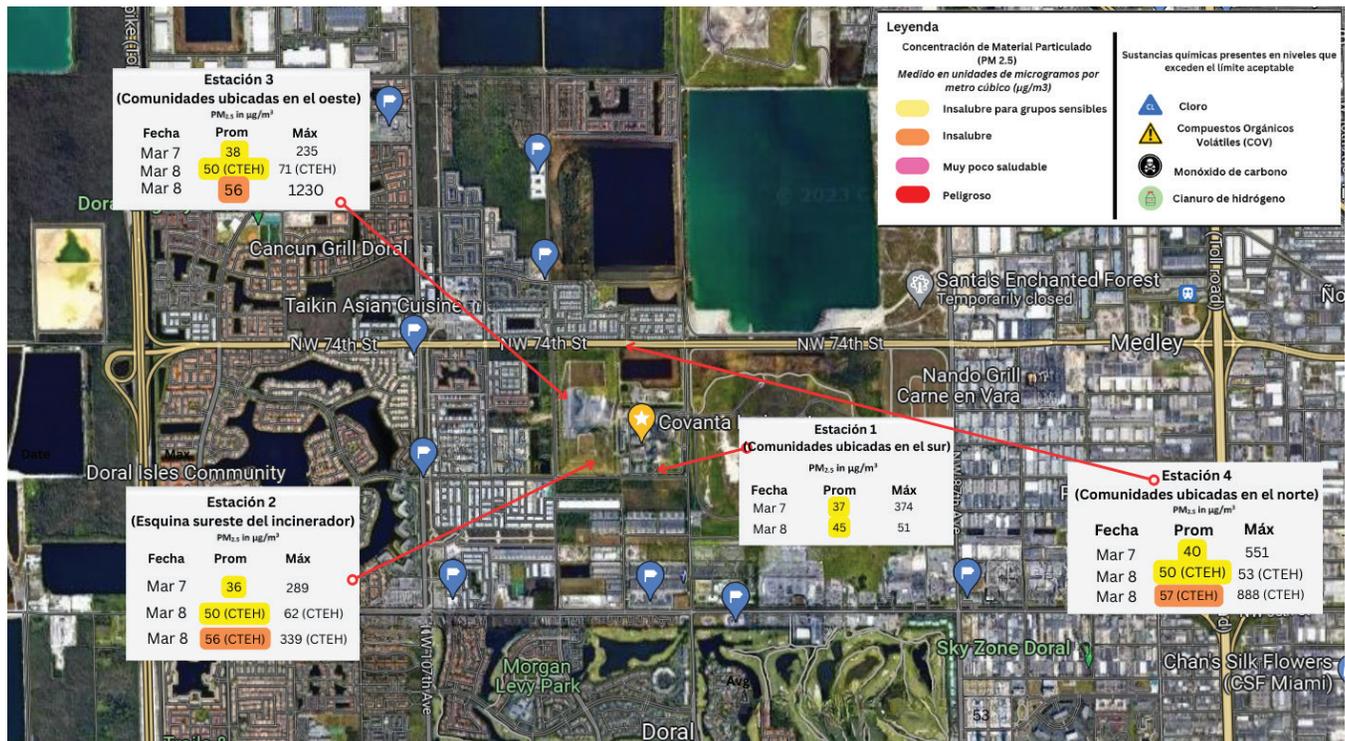
Figura 7. Mapa de lecturas del monitor de aire del CTEH que excedieron los límites "moderados" para  $PM_{2.5}$  o los niveles de acción para otros contaminantes analizados

6 de marzo de 2023 a 7 de marzo de 2023 (7 de marzo)

7 de marzo de 2023 a 8 de marzo de 2023 (8 de marzo)

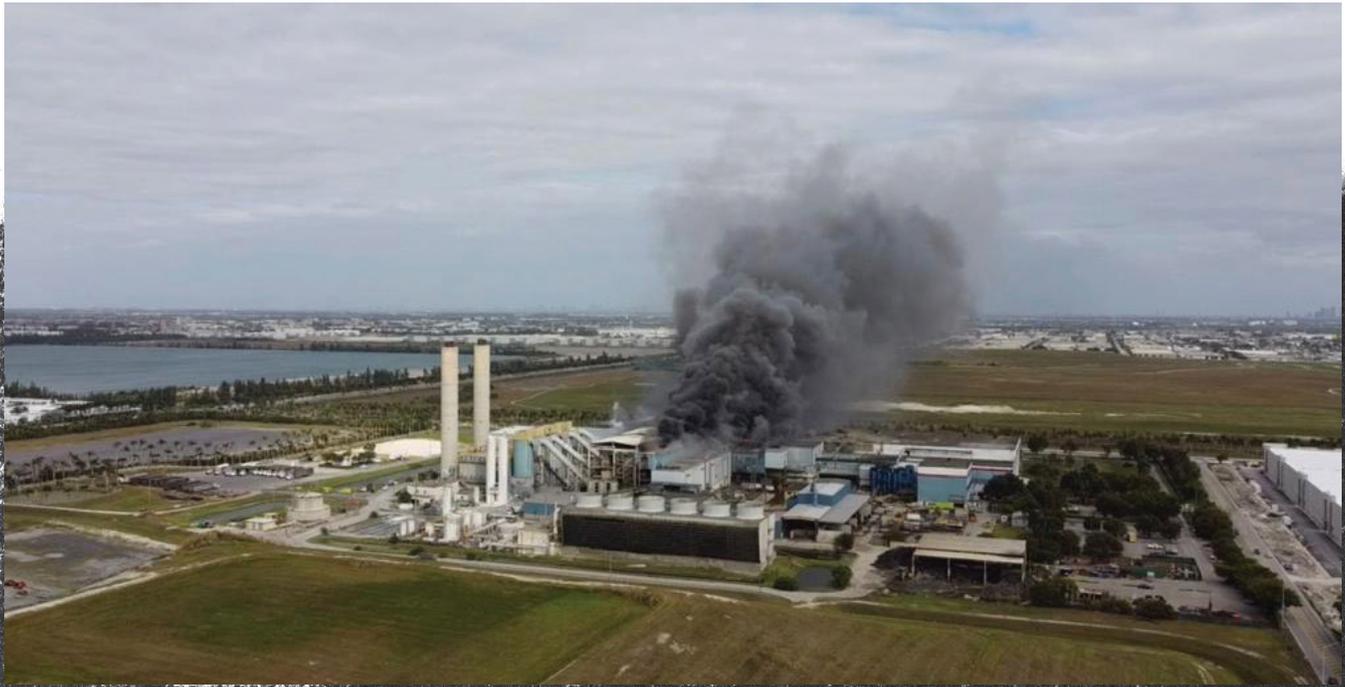
La Instalación de Recuperación de Recursos del Condado de Miami-Dade durante un incendio en febrero de 2023. Juan Carlos Esquivel

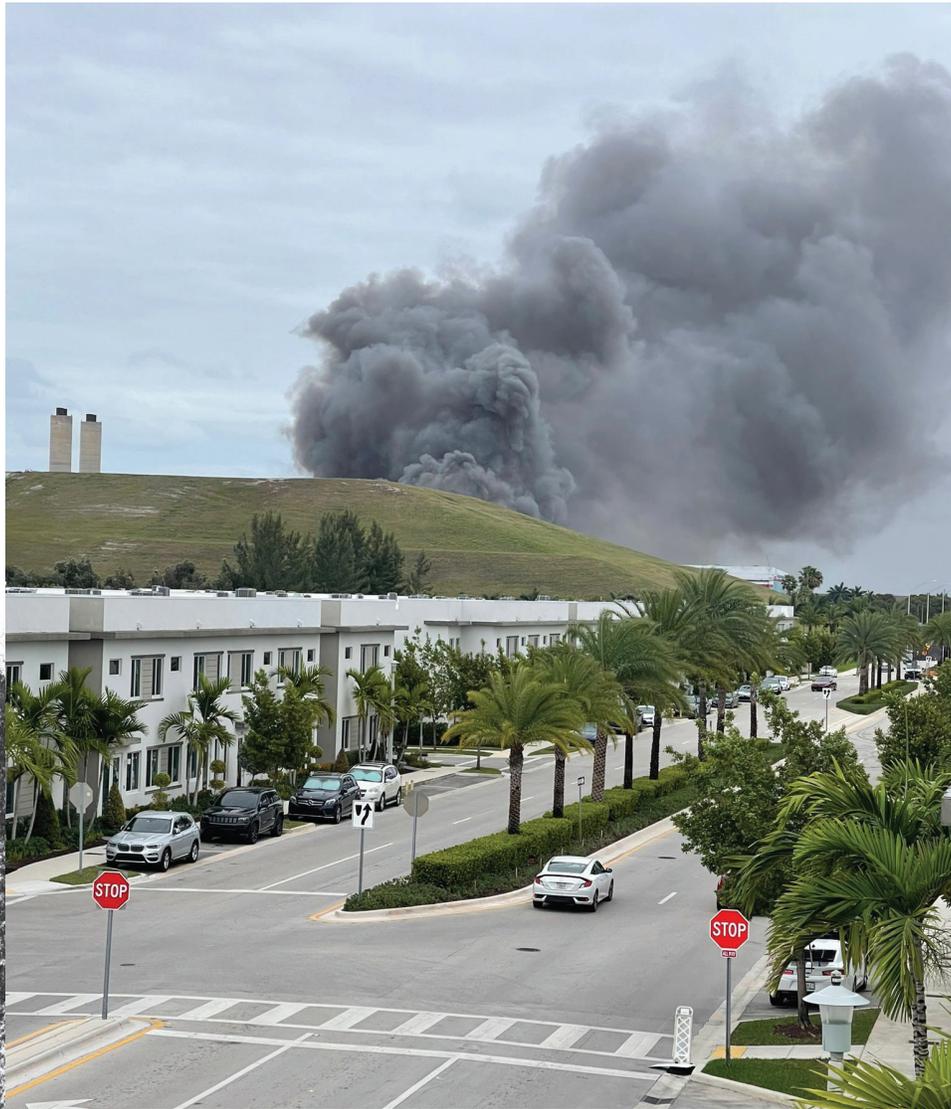
La Instalación de Recuperación de Recursos del Condado de Miami-Dade durante un incendio en febrero de 2023. *Gina Romero / Florida Rising*

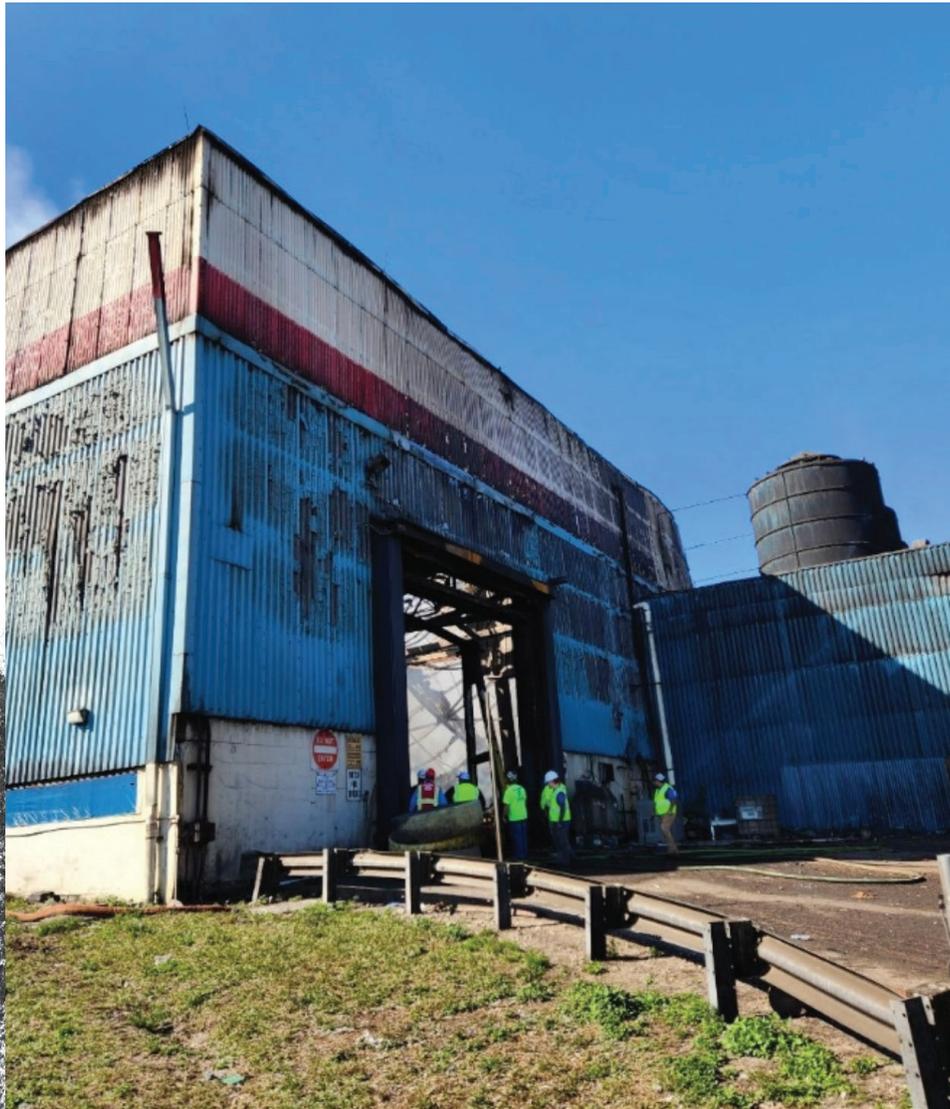
La Instalación de Recuperación de Recursos del Condado de Miami-Dade después de un incendio en febrero de 2023.  
*Departamento de Gestión de Recursos Ambientales del Condado de Miami-Dade*

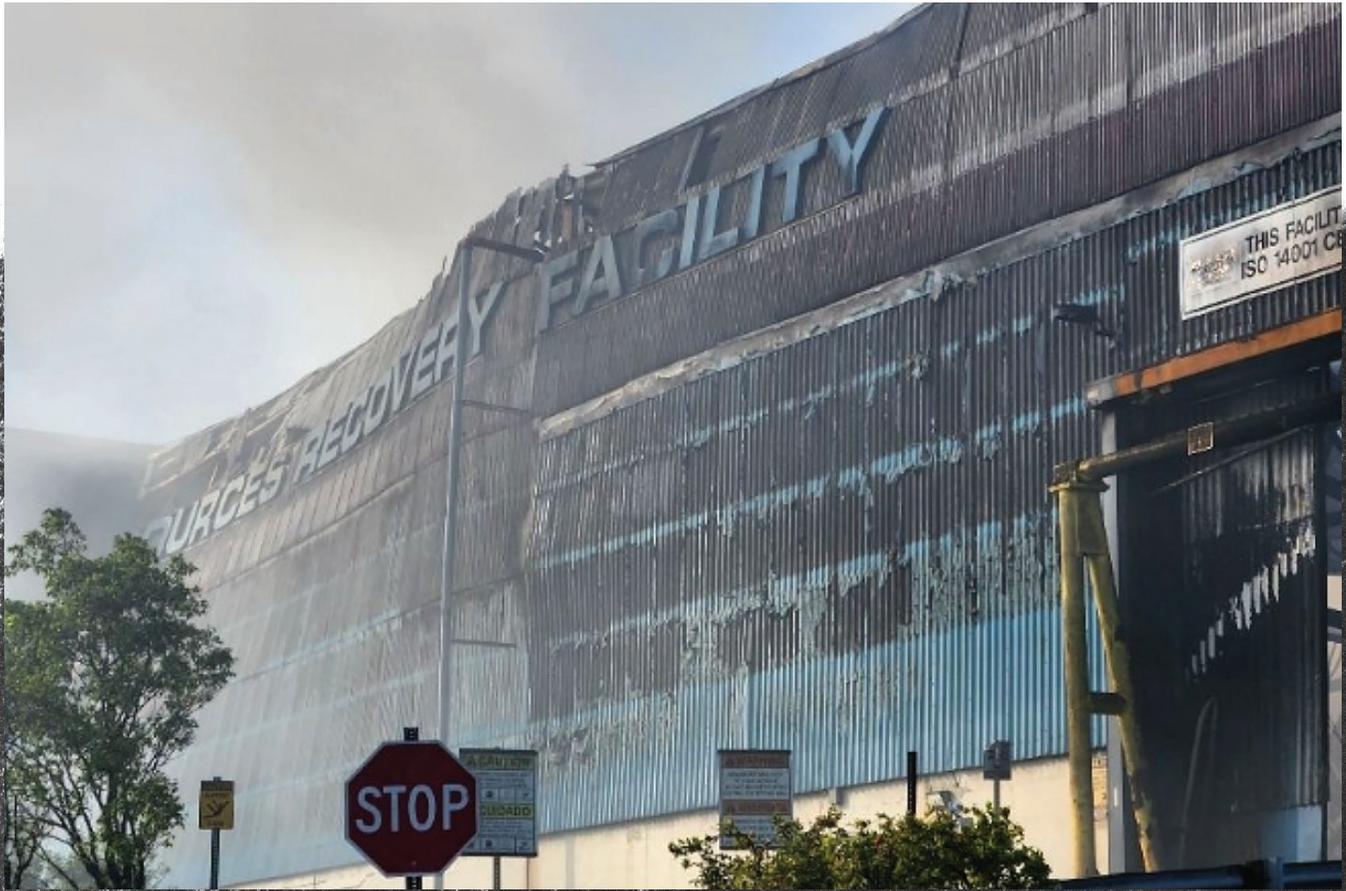
**La Instalación de Recuperación de Recursos del Condado de Miami-Dade después de un incendio en febrero de 2023.**  
*Departamento de Gestión de Recursos Ambientales del Condado de Miami-Dade*
